バルク貯槽の検査周期の見直し ～特に内面の検査について～

2021年11月4日
経済産業省
産業保安グループ[°]
ガス安全室

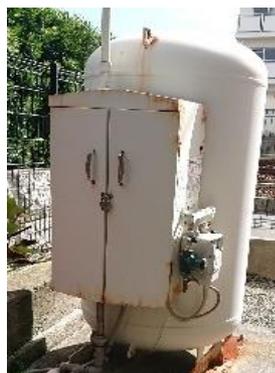
バルク貯槽全体

- ・ 腐食環境が厳しい沿岸地域に設置されたバルク貯槽の一部において腐食が確認された。
- ・ 沿岸地域から離れた地域に設置されたバルク貯槽においても、塗装の劣化は確認された。
- ・ 膜厚の測定箇所によっては、同じ貯槽においても他の箇所より150 μ m程度膜厚が薄い箇所が確認された。
- ・ 20年目検査を終え、再塗装が施されたバルク貯槽においては、再設置後、腐食が見受けられなかった。

【塗装の劣化・腐食が確認されたバルク貯槽】

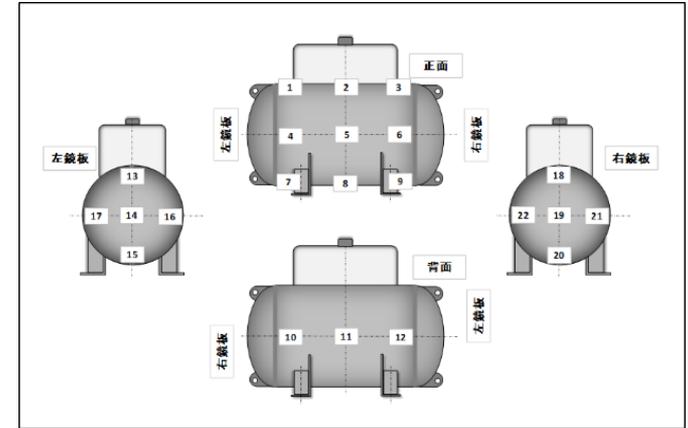
鋼板の厚さ測定の測定点

- ✓ 初回検査後、再設置されたバルク貯槽について鋼板の厚さ測定を行った。
- ✓ 初回検査時のデータと今回の実証試験時の鋼板の厚さ測定データの比較検討を行った。
- ✓ 実証試験の対象としたバルク貯槽において、外面腐食は確認されず、鋼板の厚さのデータより、減肉が確認されたものはなかった。
- ✓ 初回検査と実証試験時の鋼板の厚さ測定データの一例を以下に示す。

今回の調査では、最も薄い鋼板を使用しているバルク貯槽において、余裕厚さは、胴板 (6.2-5.89 =) 0.3mmであった。

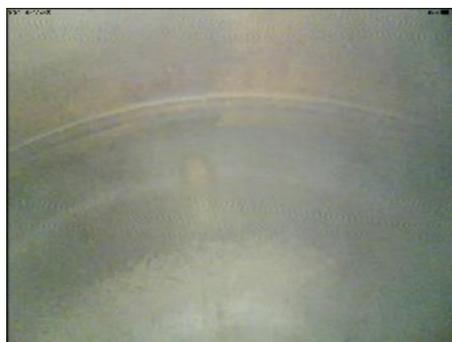
【開放直後のもの】
断面観察前に、ファイバースコープにて確認した内面の状況。
錆はみられない。

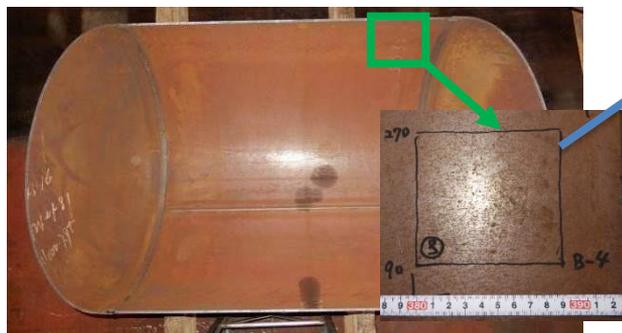
【開放後、1か月間、空気にふれた状態】
全面に赤錆を視認。錆の程度が大きいと想定される箇所を選定し断面観察。
注) 写真は切断したバルク貯槽。

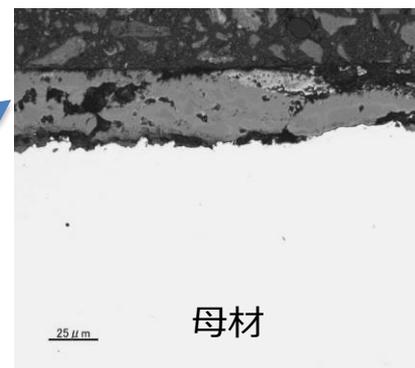
断面観察のため塗布した樹脂層
錆層
母材
顕微鏡画像
×400倍

錆層（灰色の層）は、30 μ m程度の錆であり、非常に薄い層であった。
電子線マイクロアナライザによる元素マッピングでは、母材表層の錆断面に硫黄化合物の存在形態は特定できず。

- 20年経過したいずれのバルク貯槽において、30 μ m(0.03mm)程度の非常に薄いさび層しか形成されていない。これは、貯槽開放時等の空気接触等による腐食と推定される。
- 20年間で30 μ m程度のさびの進行速度では、40年の使用には影響はないと考えられる。
