2022年1月
I・T・O株式会社
営業本部

小型自動切替式調整器の取替のお願い

20 kg/h 自動切替式調整器の取替のお願い

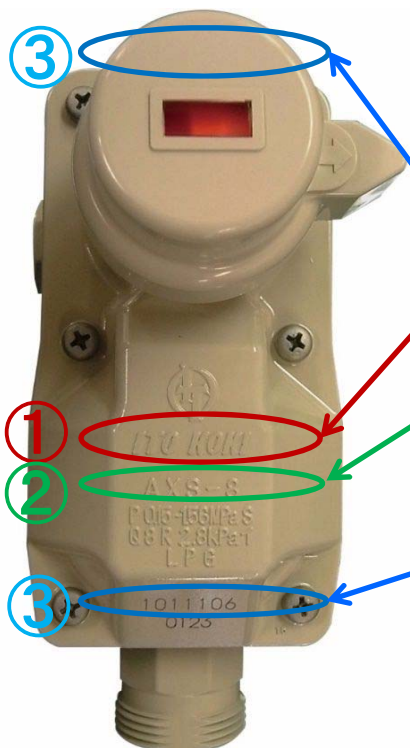
小型自動切替式調整器 (AXS-8Bシリーズ) 取替対象品の見分け方

<p>①「ITO KOKI」と表示されているかご確認ください。 ・表示されていない場合は、他メーカー製なので対象外です。</p> <p>②「AXS-8」と表示されているかご確認ください。 ・表示されていない場合は、異なる機種なので対象外です。 ・型式名は「AXS-8B」ですが、<u>表示は「AXS-8」</u>になっています。</p> <p>③ 7桁のロットNo. が、 「0805101 ~ 1409113」 の範囲内であるかご確認ください。 ・<u>カバー部またはシグナル部に</u>表示されています。 ・下段の4桁の番号は、取替対象品を見分ける際には<u>使用しません</u>。 ・4本立、6本立、容器直結型に関わらず、 上記範囲内であれば対象品となります。</p>
<p>■問い合わせ先</p> <p>I・T・O株式会社 対策本部 0120-83-3781 (フリーダイヤル) 072-981-3781 (代表)</p>	<p>①～③がすべて該当していれば 取替対象品となります。</p>

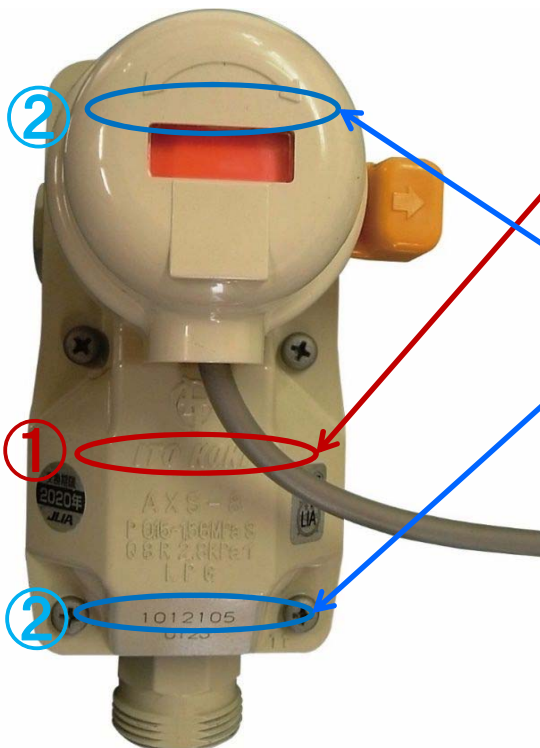
発信機能付 小型自動切替式調整器(TAXS-8Bシリーズ) 取替対象品の見分け方

<p>①「ITO KOKI」と表示されているかご確認ください。 ・表示されていない場合は、他メーカー製なので対象外です。</p> <p>②7桁のロットNo. が、 「0805106 ~ 1409111」 の範囲内であるかご確認ください。</p> <p>・カバー部またはシグナル部に表示されています。 ・下段の4桁の番号は、取替対象品を見分ける際には使用しません。 ・4本立、6本立に関わらず、 上記範囲内であれば対象品となります。</p>
<p>■問い合わせ先</p> <p>I・T・O株式会社 対策本部 0120-83-3781(フリーダイヤル) 072-981-3781(代表)</p>	<p>①~②がすべて該当していれば 取替対象品となります。</p>

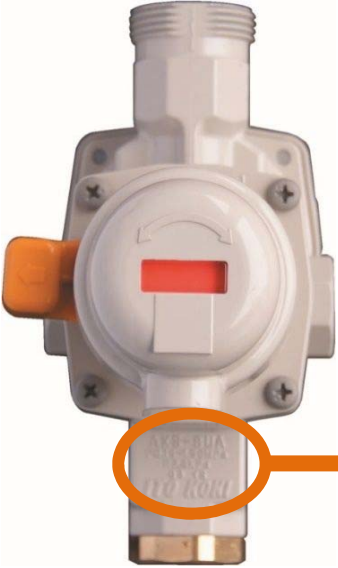
注) AXS-8UAは取替対象品ではありません。

<p>■問い合わせ先</p> <p>I・T・O株式会社 対策本部 0120-83-3781(フリーダイヤル) 072-981-3781(代表)</p>	<p>AXS-8Bの類似品である「AXS-8UA」及び、 発信機能付「TAXS-8UA」は、この度の <u>取替対象品ではありません。</u></p>

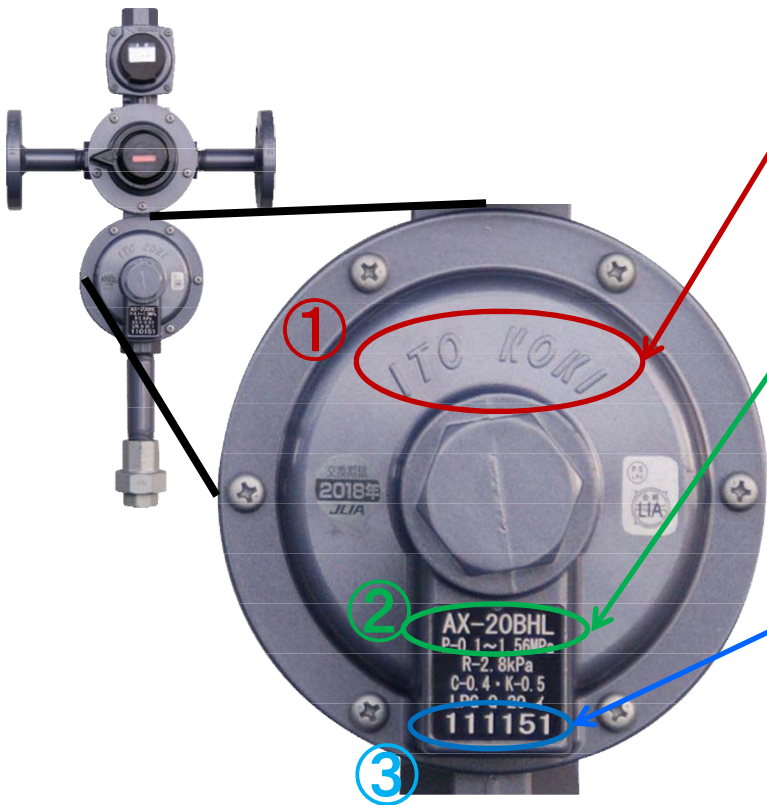
20kg/h自動切替式調整器(AX-20BHLシリーズ)取替対象品の見分け方

<p>① 「ITO KOKI」と表示されているかご確認ください。 ・表示されていない場合は、他メーカー製なので対象外です。</p> <p>② 「AX-20BHL」「AX-20BHL-R」と表示されているかご確認ください。 ・表示されていない場合は、異なる機種なので対象外です。</p> <p>③ 6桁のロットNo. が、「110451 ~ 150653」の範囲内であるかご確認ください。 ・フランジタイプ、ねじ接続、4本立、6本立に関わらず、上記範囲内であれば取替対象品となります。</p>	
<p>■問い合わせ先</p> <p>I・T・O株式会社 対策本部 0120-83-3781(フリーダイヤル) 072-981-3781(代表)</p>	<p>①～③がすべて該当していれば 取替対象品となります。</p>
