# LPガス業界の保安動向について

2023年10月

一般社団法人 全国LPガス協会

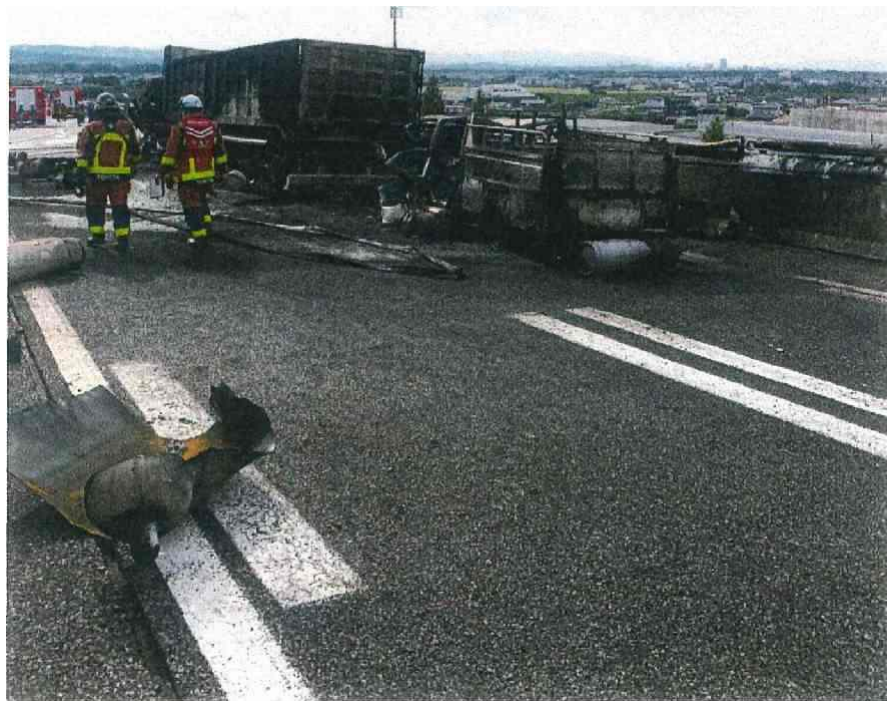
【トレーラーと最後尾の2t車】

上記明細を積み込んだ車両が搬送途中に豊田ジャンクションに差し掛かったところで、運転手は前方車両が渋滞で停止している事に気が付き、急ブレーキをした模様で、前方の停止車両への衝突を避けることは出来ました。しかし、積み荷の容器が荷崩れを起こし、道路上に落下し散乱。落下時のショックにてバルブが緩み、容器よりガス漏洩を起こし、発火、爆発、炎上したものと推測します。荷崩れし落下した容器は前方の停止していた2トントラックとその前にいたトレーラーの位置まで散乱、ガス漏洩をして発火、その為車両火災を起こしたと思われれます。

- ・通常であれば、前方の鳥居から荷物を詰めて積載するのが常識であるが、乗務員が荷物を荷台後方から降ろすことを考え、意図的に前方にスペースを空けて後方に荷物を積載したこと。
- ・その為、急ブレーキにより荷物が前方へ動いてしまった。
- ・最前方に掛けていたラッシングベルトが荷重に耐えられず切れてしまった。  
(ベルト締め具の前後2箇所が切れていた)
- ・固縛しているラッシングベルトの本数が少なすぎる。その為、荷重に耐えられなかったと思われる。昔より適正な本数のラッシングベルトでアオリより締め付けをすることで荷崩れを防止してきた。今回は、乗務員がその点を怠った。
- ・急ブレーキにより荷重がかかりラッシングベルトが切れた事で、全ての荷物が一気に前方へ移動した。その為、アオリが開いてしまったと考える。そこより容器が落下。落下した容器は保護キャップをしていたものの、ネック部分を強打したことによりバルブのゆるみ、破損が発生し、ガス漏洩を起こし、発火したものと思われる。

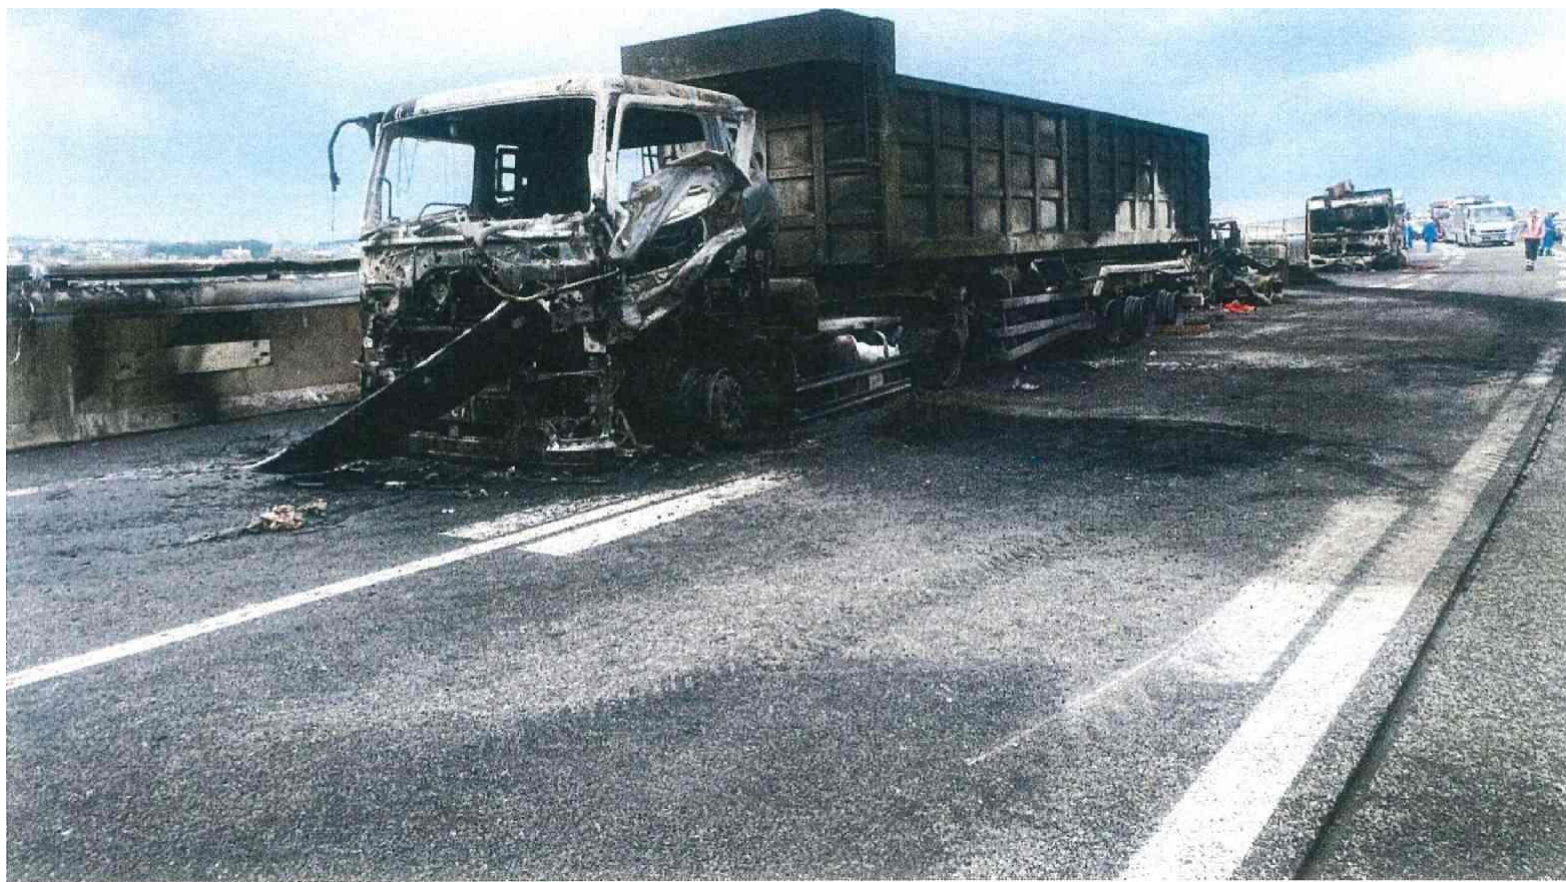
【手前からトレーラー、2t車、●●●●車両10t車】

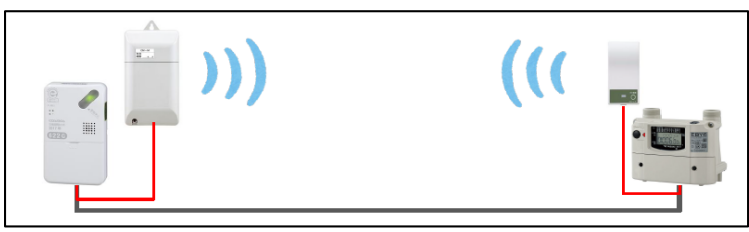
## 【連動型警報器＋メータ遮断】

- 業務用施設等においては安全機器の組み込まれていない業務用燃焼器もあるためガス警報器とガスメータを連動させガスを遮断するシステムの普及促進を図ることが必要である。
- ガス警報器工業会の協力もあり、各地で販売事業者向け講習会を実施し、連動遮断型ガス警報器の設置促進を図る取り組みを引き続き実施している。
- 都道府県協会の事例として消防機関と協力し、火災予防啓発とガス警報器の内容を紹介したクリアファイルを消費者へ配布しガス警報器の設置促進を図っている。
