バルク貯槽の検査周期の見直し ～特に内面の検査について～

2021年11月4日
経済産業省
産業保安グループ[°]
ガス安全室

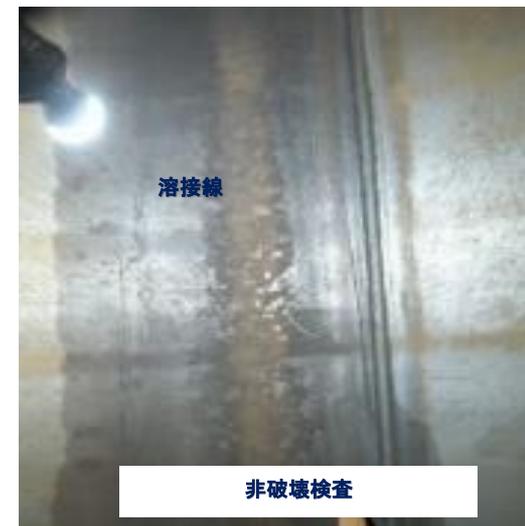
- 法令に基づく20年目検査に合格したバルク貯槽15基について、溶接部に対し、非破壊検査（磁粉探傷試験）を行ったところ、供用中に発生した不具合は見られなかった。
- 製造時の非破壊検査は、製造の基準に基づき重大な欠陥を見つけるのが目的。他方で、告示で求める非破壊検査はメンテナンスを目的とした検査であり、供用中の不具合箇所を抽出し、製造時の状態を維持するために行うもの。20年目検査の際、不具合が確認された場合は、グラインダーで研磨後、非破壊検査で不具合を確認の上、再利用される。今回は、そのような処置を行った個体も試験体に加え非破壊検査を行い、不具合がないことを確認。
- 以上より、非破壊検査については、20年目検査で溶接部全線を検査し、検出された不具合を全て処置したものに限り、25年目、30年目及び、35年目の非破壊検査を省略することが適当と考えられる。
- ただし、25年目検査以降、外面の目視検査において、溶接部に不具合が確認された場合は、グラインダーで研磨後、非破壊検査により不具合がないか確認することとする。

- 充填回数による金属疲労については、充てん回数（2回／月）とすれば20年間では480回であるが、貯槽は、数万回以上の疲労に耐えるよう製造されている。
- 疲労以外の外的な要因による腐食、割れ、傷、変形などの不具合については、外面の目視により確認することができる。
