2022年1月
I・T・O株式会社
営業本部

小型自動切替式調整器の取替のお願い

20 kg/h 自動切替式調整器の取替のお願い

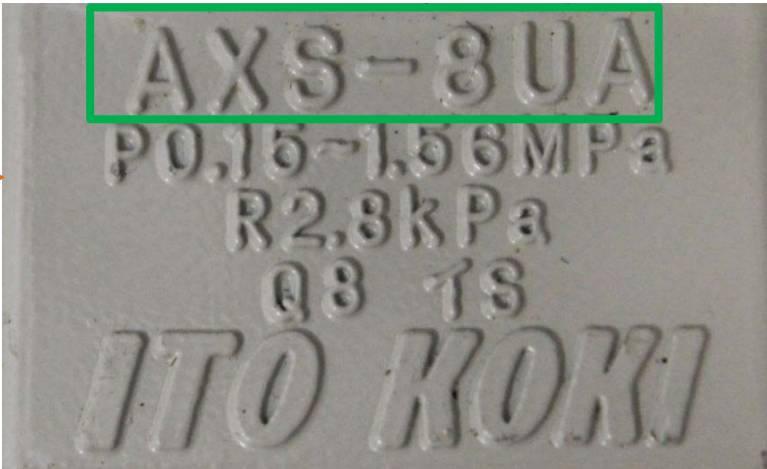
<p>■問い合わせ先</p> <p>I・T・O株式会社 対策本部 0120-83-3781(フリーダイヤル) 072-981-3781(代表)</p>	<p>AXS-8Bの類似品である「AXS-8UA」及び、 発信機能付「TAXS-8UA」は、この度の <u>取替対象品ではありません。</u></p>
